## ВЛИЯНИЕ ТЕРМИЧЕСКОЙ ОБРАБОТКИ И НАЛИЧИЯ МИКРОДЕФЕКТОВ НА СКЛОННОСТЬ ЗАГОТОВОК ИЗ СТАЛИ 16ГНМА К ОБРАЗОВАНИЮ ХОЛОДНЫХ ТРЕЩИН

**Е.И. Колоколов<sup>\*</sup>, С.С. Таранов<sup>\*\*</sup>**

В работе рассмотрено влияние термической обработки листовых заготовок для штампованных днищ из стали 16ГНМА на склонность к образованию флокеноидов – микротрещин, развивающихся по механизму псевдоскола, характерного для водородного охрупчивания.

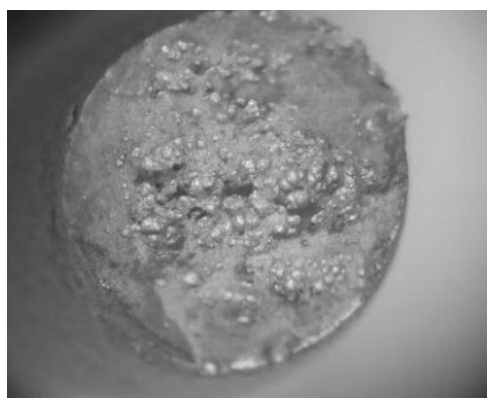
а

На изломах образцов для растяжения после нормализации, показавших пониженную пластичность, были выявлены многочисленные светлые блестящие пятна (рис. 1 а), которые отсутствуют после испытаний на ударную вязкость. Микрофрактографические исследования показали, что каждое из таких пятен представляет собой флокеноид – плоский дефект водородного происхождения с характерным псевдоручьистым рельефом (рис. 1 б). В литературе такой вид излома часто называют квазисколом, хотя логичнее применять термин – псевдоскол. В работе [2] показано, что к сколу такое разрушение отношения не имеет, так как имеет совершенно иную природу. Коллекторами водорода, от которых распространяется водородные трещины, являются расположенные в их центре объемные микродефекты металлургического происхождения: в основном, незалеченные при прокатном обжати стьки аустенитных зерен со сглаженным рельефом и следами деформации (рис. 1 в), скопления неметаллических включений, горячие микротрещины с расположенными в них шлаковыми включениями (рис. 1 г).

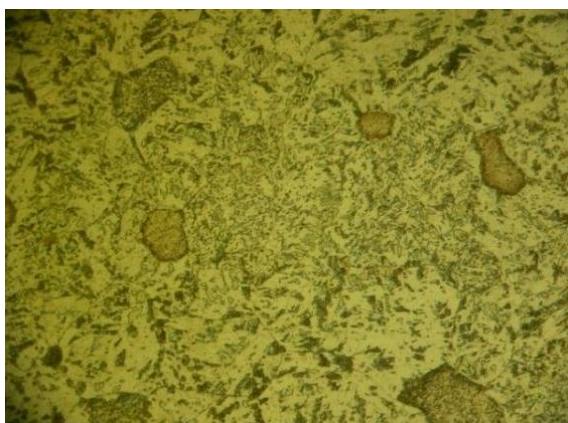
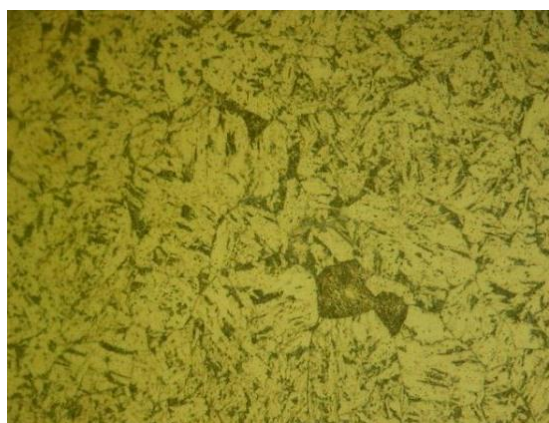
Рисунок 2 – Нетравящиеся включения

Микроструктурный анализ выявил в нормализованном металле ликвационную неоднородность с разной степенью неравновесности, выражающейся в бейнитных участках повышенной твердости, включающих скопления небольших нетравящихся включений мартенситно-аустенитной составляющей различной формы в ферритной матрице – в одних зонах, и ферритно-перлитную структуру – в других (рис. 2). Маркерами дефектов, вызывающих образование флокеноидов, являются округлые участки коричневатого цвета, расположенные в зонах с бейнитным строением (рис. 2 а). После отпуска микроструктура во всех зонах имеет ферритно-перлитное строение (рис. 2 б), а следы водородного охрупчивания отсутствуют. Это свидетельствует об эффективности для удаления водорода высокого отпуска стали 16ГНМА после нормализации.
